**UNIVERSIDAD CIENTIFICA DEL PERÚ
FACULTA DE CIENCIAS E INGENIERIA**

ESCUELA PROFESIONAL DE INGENIERIA CIVIL

**TRABAJO DE INVESTIGACIÓN ASISTIDA:
PATOLOGÍA DEL PAVIMENTO RIGIDO EN LA CALLE
PABLO ROSELL EN EL AÑO 2016**

INFORME

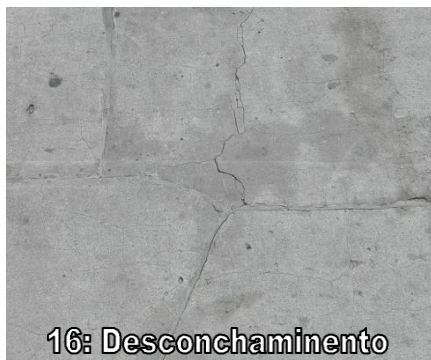
16: Desconchamineto

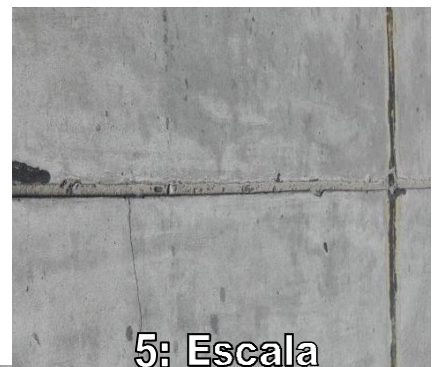
5: Escala

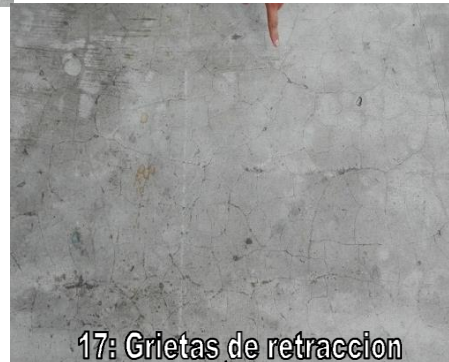
17: Grietas de retraccion

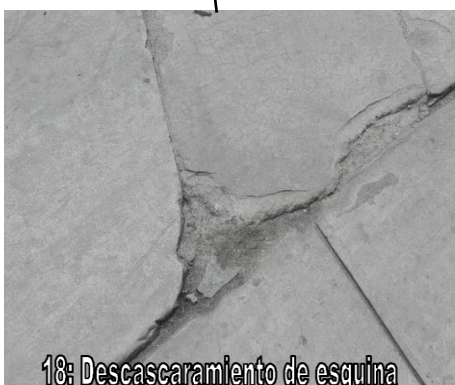
18: Descascaramiento de esquina

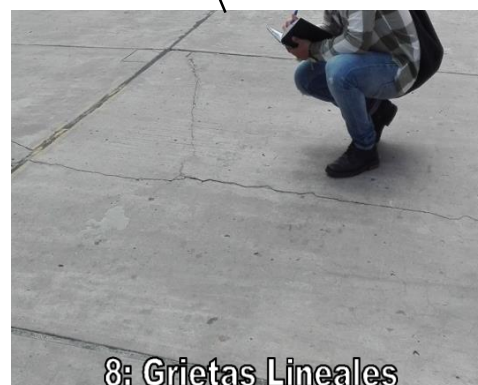
8: Grietas Lineales

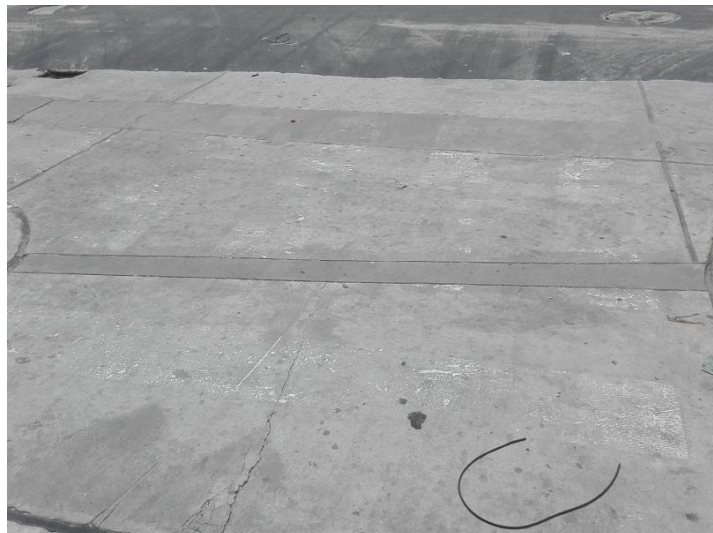
Parche pequeño

M = No se hace nada. Reemplazo del parche.

A = Reemplazo del parche.

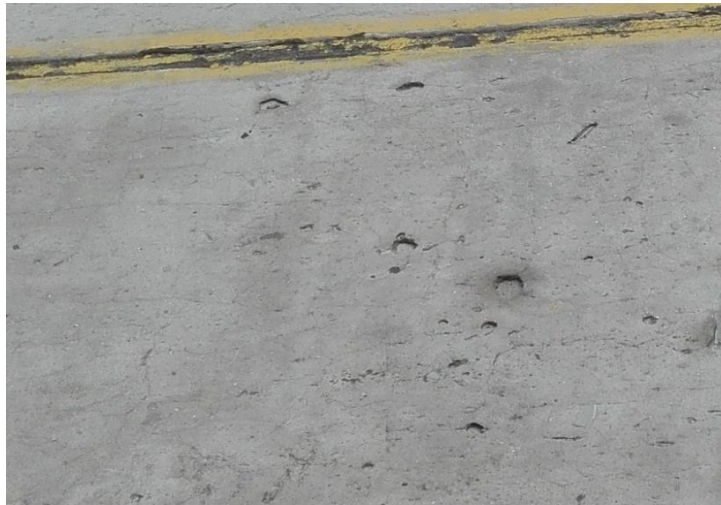
No se definen grados de severidad. Sin embargo, el popout debe ser extenso antes que se registre como un daño. La densidad promedio debe exceder aproximadamente tres por metro cuadrado en toda el área de la losa.

Popouts

B, M y A: No se hace nada.

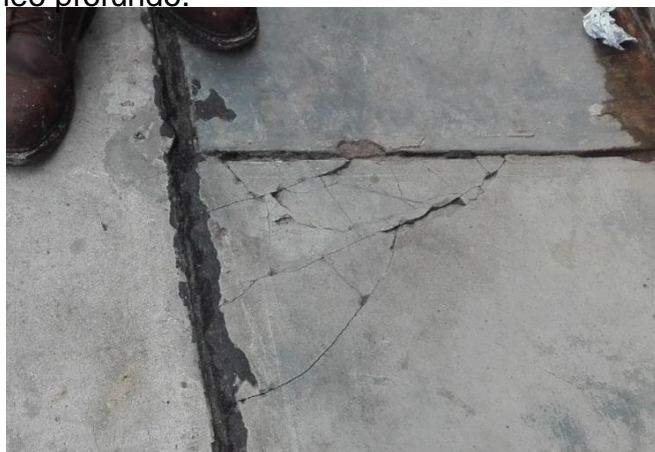
Este daño es un área localizada de la losa que está rota en pedazos. Puede tomar muchas formas y figuras diferentes pero, usualmente, está definido por una grieta y un junta o dos grietas muy próximas, usualmente con 1.52 m entre sí. Este daño se origina por la repetición de cargas pesadas, el espesor inadecuado de la losa, la perdida de soporte de la fundación o una deficiencia localizada de construcción del concreto (por ejemplo, hormigueros).

Punzonamiento

B = No se hace nada. Sellado de grietas.

M = Parcheo profundo.

A = Parcheo profundo.

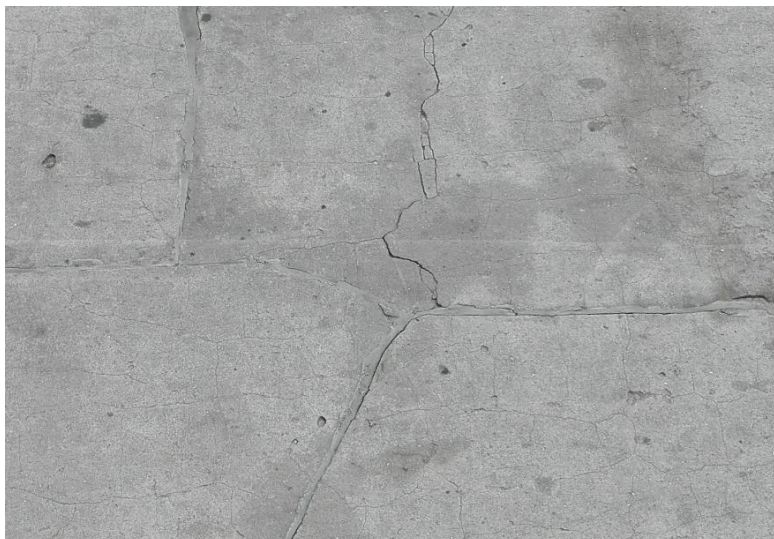
El mapa de grietas craquelado (crazing) se refiere a una red de grietas superficiales, finas o capilares, que se extienden únicamente en la parte superior de la superficie del concreto. Las grietas tienden a interceptarse en ángulos de 120 grados. Generalmente, este daño ocurre por exceso de manipulación en el terminado y puede producir el descamado, que es la rodadura de la superficie de la losa a una profundidad aproximada de 6.0 mm a 13.0 mm. El descamado también puede ser causado por incorrecta construcción y por agregados de mala calidad.

Desconchamiento

M = No se hace nada. Reemplazo de losa.

A = Parcheo profundo o parcial. Reemplazo de la losa. Sobrecarpeta.

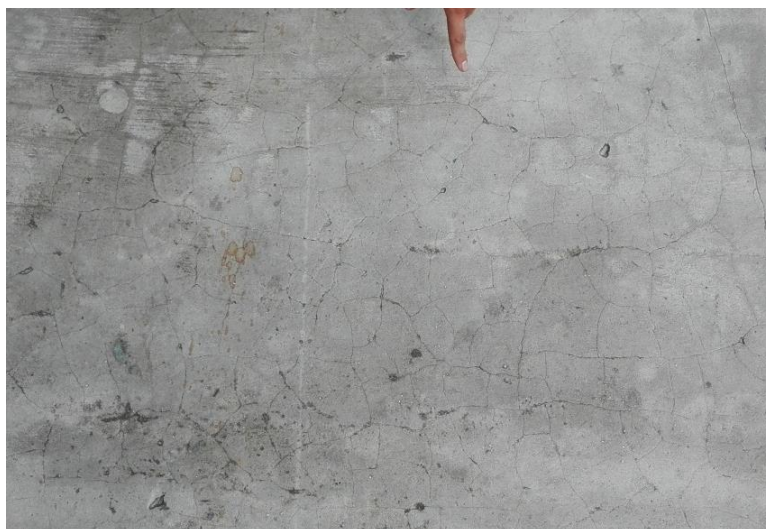
Son grietas capilares usualmente de unos pocos pies de longitud y no se extienden a lo largo de toda la losa. Se forman durante el fraguado y curado del concreto y generalmente no se extienden a través del espesor de la losa.

Grietas de retracción

B, M y A: No se hace nada.

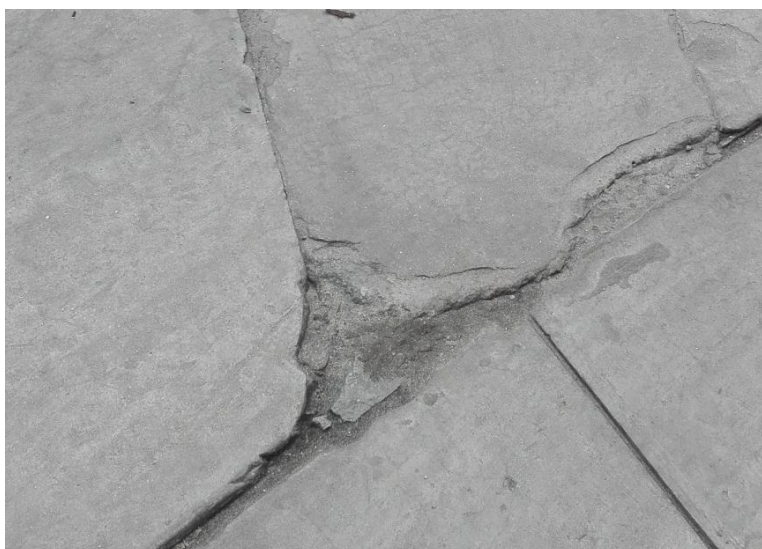
Es la rotura de la losa a 0.6 m de la esquina aproximadamente. Un descascaramiento de esquina difiere de la grieta de esquina en que el descascaramiento usualmente buza hacia abajo para interceptar la junta, mientras que la grieta se extiende verticalmente a través de la esquina de losa. Un descascaramiento menor que 127 mm medidos en ambos lados desde la grieta hasta la esquina no deberá registrarse.

Descascaramiento de esquina

M = Parcheo parcial.

A = Parcheo parcial.

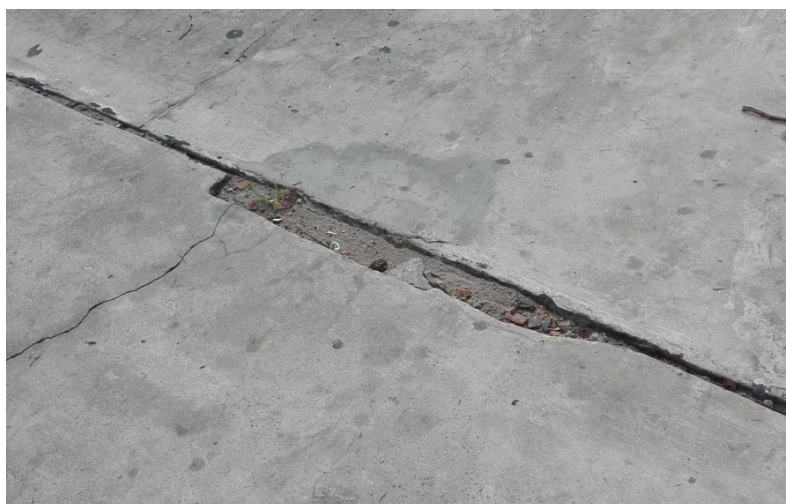
Es la rotura de los bordes de la losa en los 0.60 m de la junta. Generalmente no se extiende verticalmente a través de la losa si no que intercepta la junta en ángulo. Se origina por:

1. Esfuerzos excesivos en la junta causados por las cargas de tránsito o por la infiltración de materiales incompresibles.
2. Concreto débil en la junta por exceso de manipulación.

Descascaramiento de junta
